# **Dokumentation der Fassade des Katasteramtes in Flensburg**

**Fachschule für Technik und Gestaltung**

**Lars Berner, Oke Nissen (HT) Sonja Reese (RI) Sven Lucassen (HG)**

**24.09.- 26.09.2007**

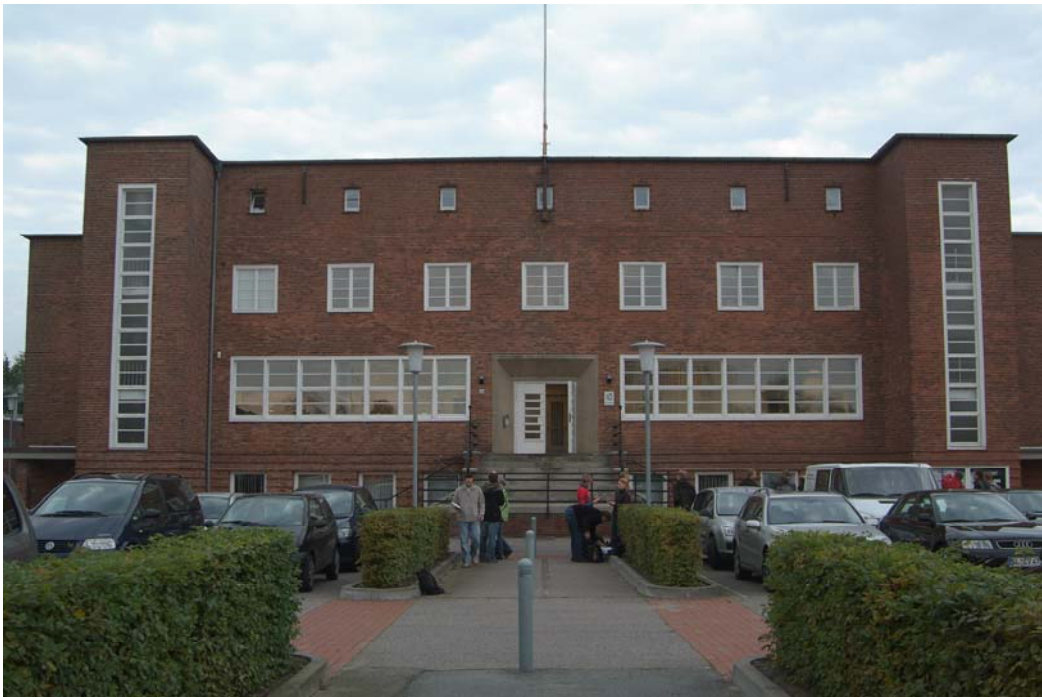
Bei dem Gebäude handelt es sich um einen im Läuferverband gemauerten dreiflügeligen Ziegelbau in der Formensprache des neuen Bauens. Der Bau erstreckt sich über 2 Vollgeschosse sowie ein Untergeschoss und ein Dachgeschoss. Vertikal ist das Gebäude in 3 Hauptachsen bzw. in 3 Gebäudeteile unterteilt. Das Gebäudemittelteil, dessen Hauptmerkmal das große Eingangsportal ist, wird von den in den Außenachsen liegenden Eckrisaliten eingeschlossen.

Der Zugang zum Haupteingangsportal erfolgt über eine 3-läufige Freitreppe aus Naturstein. Die Treppe ist durch ein schwarz lackiertes gusseisernes Treppengeländer eingefasst. Der Eingang besteht aus einer zweiflügligen Holztür mit einfacher Kassettenverglasung. Diese Tür wird durch ein großes Betonportal eingefasst.

Im Untergeschoss verläuft ein Fensterband bestehend aus 8 vermutlich nachträglich eingebauten fast quadratischen Fenstern ohne Sprossen. Diese Fenster heben sich von den übrigen Fenstern mit Sprossenteilung ab. Zusätzlich ist das Untergeschoss durch einen gemauerten horizontal verlaufenden Fries gekennzeichnet. Dieser Fries besteht aus 8 Profilen und verläuft über die gesamte Gebäudebreite.

Das Erdgeschoss ist durch die 2 großen mehrsprossigen Fensterelemente gekennzeichnet. Sie erstrecken sich jeweils vom Eingangsportal bis zu den Eckrisaliten. Das Obergeschoss wird durch 7 mehrsprossige, 2-flügelige Fensterelemente gekennzeichnet, wobei die Achse des mittleren Fensters in der Hauptmittelachse des Gebäudes liegt.

Das Fensterband im Dachgeschoss besteht aus 8 symmetrisch zu den Obergeschossfenstern liegenden Dachluken.

Die das Gebäude einfassenden Eckrisaliten werden jeweils durch ein vertikales, schmales Fensterelement akzentuiert. Dieses Fensterelement erstreckt sich über die Höhe der 2 Hauptgeschosse sowie das Dachgeschoss. Im linken Eckrisalit liegt unter dem vertikalen Fensterband ein zusätzliches Fenster, das als Schaukasten dient.

Alle Fensterelemente bestehen aus weiß lackierten Holzrahmen und einer Einfachverglasung, bis auf die Fenster im Untergeschoss, sie besitzen eine Isolierverglasung.

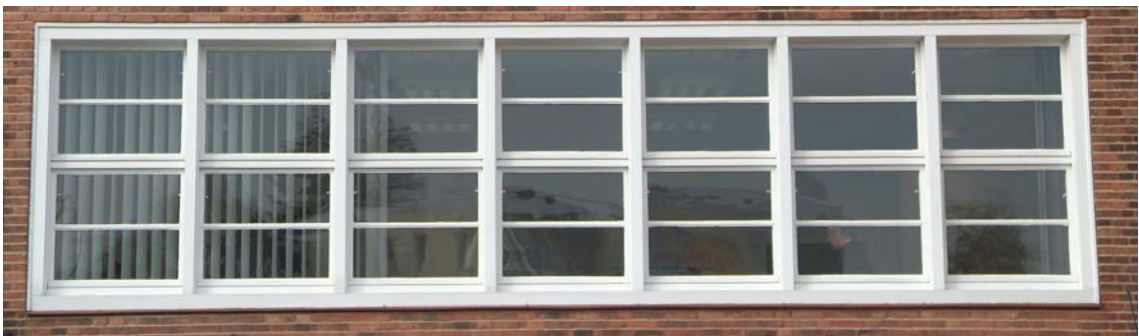
Das Fensterelement ist ein Holzfenster aus Kiefernholz, das weiß lackiert wurde. Es wurde als Verbundfensterkonstruktion hergestellt, das heißt, dass zwei Einfachverglasungsscheiben hintereinander angeordnet sind. Die Rahmen wurden als Pfosten-Riegel Konstruktion erstellt, um den statischen Anforderungen gerecht zu werden. Die Fenster sind stumpf eingesetzt und durch den Rahmen im Mauerwerk befestigt. Von außen sind sie mit einer Verleistung versehen, um die Maueranschlussfuge zu verdecken.

Jedes Fensterelement ist durch einen Riegel unterteilt, so dass sich zwei Flügel übereinander ergeben. Diese wiederum sind durch eine Sprosse unterteilt.

Die Öffnungsart ist als Kippflügel mit beidseitiger Verriegelung erstellt. Die Fenster haben noch keine zusätzliche Dichtung, da es im Baujahr noch nicht Stand der Technik war.

Die Scheiben sind in einen Falz eingelassen und mit Kitt als Dichtstoff versiegelt.

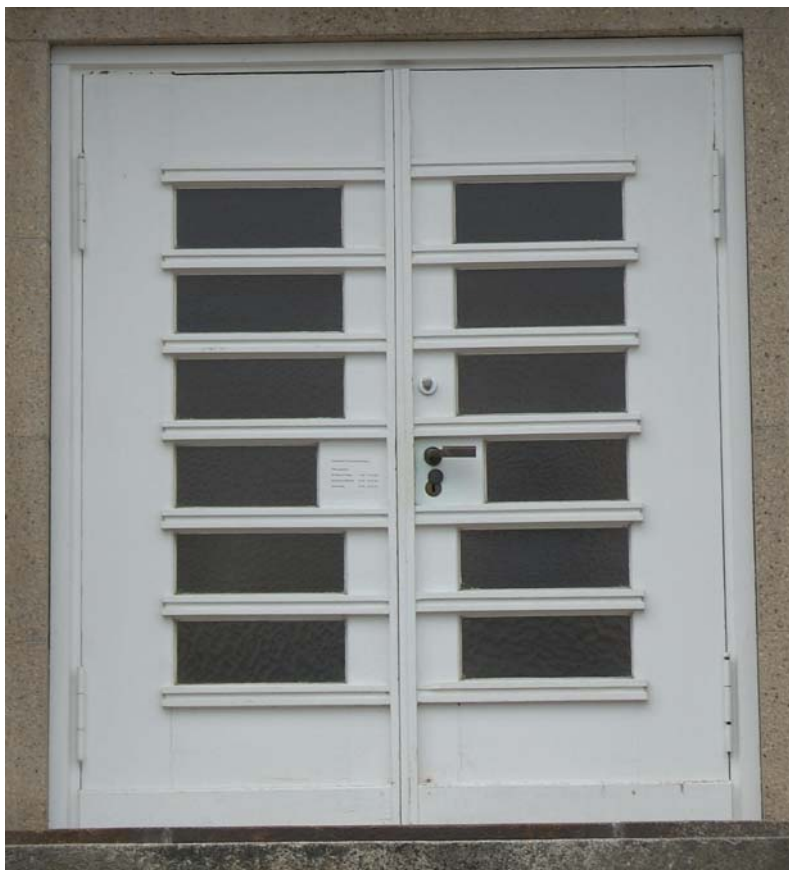
Das Türelement ist eine zweiflügelige Tür aus Holz. Sie ist weiß lackiert und besteht aus einer Rahmenkonstruktion. Die beiden Türflügel sind durch fünf Quersprossen unterteilt, woraus sich sechs Felder ergeben, die mit einer Ornamentglasfüllung versehen sind.

Im unteren Teil der Tür ist ein Wetterschenkel angebracht, der den Wasserablauf nach außen gewährleistet.

Das Türelement ist beidseitig mit Scharnieren angeschlagen und ist nach außen öffnend.

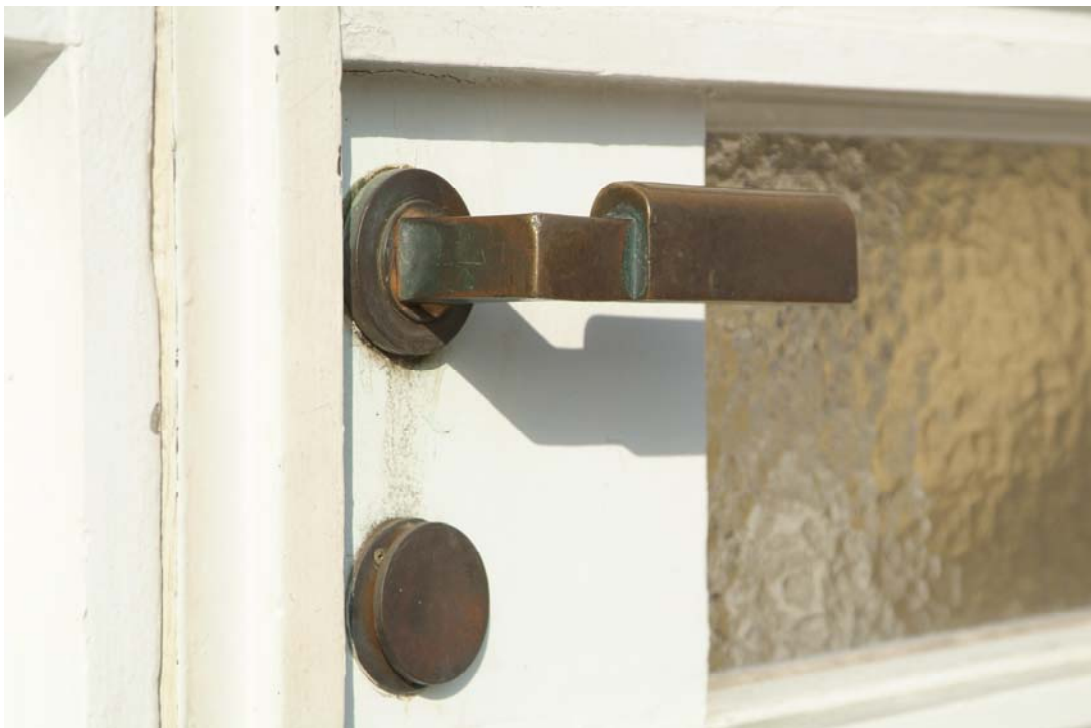
Die Drückergarnitur vom Gebäude des Katasteramtes in Flensburg, erbaut um 1929, besteht aus 3 Teilen und ist komplett aus Messing. Der obere wie untere aufgesetzte Beschlag ist rund. Auf dem aufgesetzten Türbeschlag des Schlüsseloches befindet sich eine ebenfalls runde Schutzblende.

Der eigentliche Drücker ist ein Rechteck mit aufgesetztem Halbrundstab aus einem Stück. Der Hebel am Drücker verläuft im rechten Winkel zum Beschlag.

Die Drückergarnitur ist stilpassend zum Gebäude (form follows function) schlicht, sachlich und funktionell. Die Oberfläche der Garnitur ist glatt und durch keine Ornamentik oder Gravuren verziert. Farbe und Kontrast sind unbehandeltes Messing, was im Laufe der Jahrzehnte stark patiniert ist. Die Gestaltung dieser Bauweise entstand Anfang des 20. Jahrhunderts und war bis weit in die 80er Jahre allgemeingültig.
